## 连续激光辐照硅太阳能电池损伤特性的光束诱导电流表征

陆健 谢知健 张宏超

## Light beam induced current mapping to characterize damage characteristics of silicon solar cell irradiated by continuous-wave laser

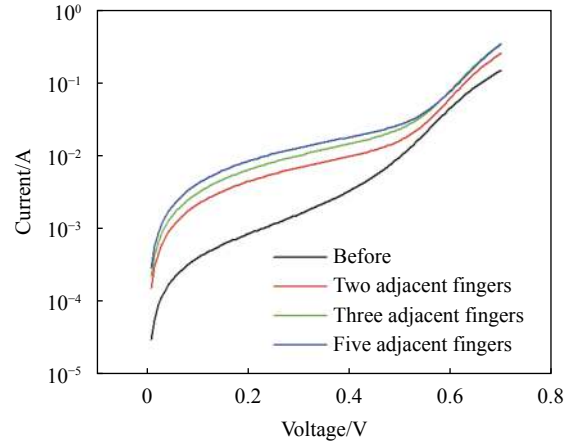
对激光辐照后的太阳能电池进行暗环境伏安特性曲线测试, 结果如图 8 所示。激光辐照栅线后太阳

能电池串联电阻值和并联电阻值如表 4 所示。由图 8 可以看出激光辐照后的太阳能电池暗电流比辐照前的暗电流明显增加。由表 4 可得, 串联电阻和并联电阻的下降百分比近似相等, 当激光辐照相邻五条栅线时串联电阻和并联电阻变化最大, 分别下降了 83.7% 和 79.7%。

图 8 激光辐照栅线后暗环境太阳能电池伏安特性曲线图

Fig.8 Voltage-current characteristic curves of solar cell in dark environment after laser irradiation on fingers
